Instituto Politécnico de Tomar
Escola Superior de Tecnologia de Tomar

Conservação e restauro de uma bandeira processional

Relatório de Estágio

Relatório de Estágio
apresentado ao Instituto Politécnico de Tomar
para cumprimento dos requisitos necessários
à obtenção do grau de Mestre
em Conservação e Restauro

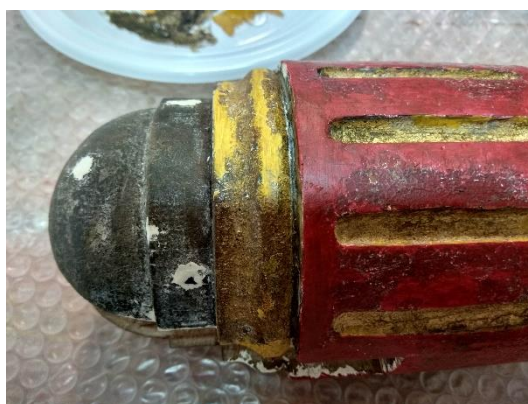
As próximas figuras apresentam um pormenor da moldura interior antes e após a sua reintegração, respetivamente. Na Figura 169 pode-se observar um pormenor do ornato de ligação da moldura à vara, encontrando-se a reintegração na área vermelha já finalizada e uma parte da área a dourado ainda na primeira fase de reintegração.

Figura 169 - Pormenor da fase de reintegração do ornato de ligação da moldura à vara

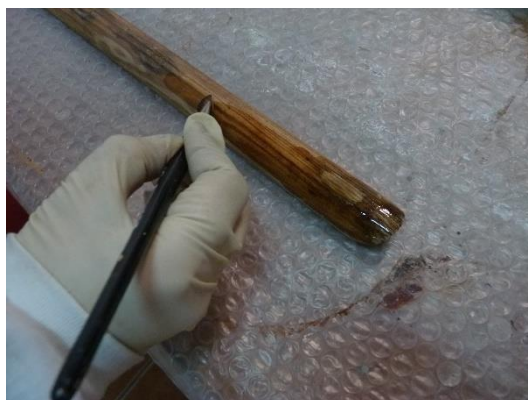
Figura 170 - Envelhecimento da moldura exterior com *vieux-chêne*

Após a finalização da reintegração com acrílicos da moldura exterior e vara, estas foram envelhecidas com *vieux-chêne*⁹⁴ (Figura 170), conferindo um tom mais uniforme ao suporte e reduzindo as interferências da oxidação da madeira pelo contacto com os pregos agora removidos.

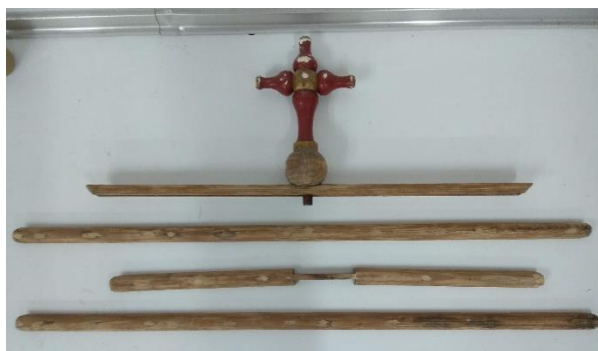
Figura 171 - Peças da moldura exterior antes do seu envelhecimento com *vieux-chêne*

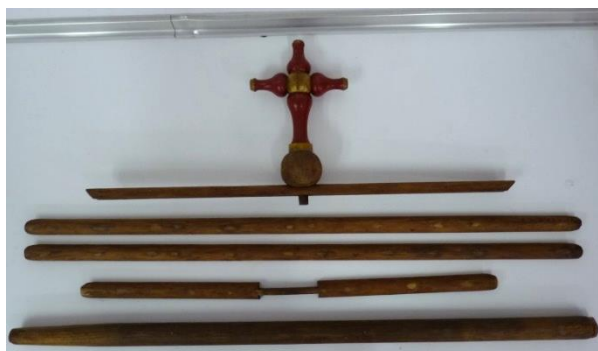
Figura 172 - Peças da moldura exterior e vara após o seu envelhecimento com *vieux-chêne*

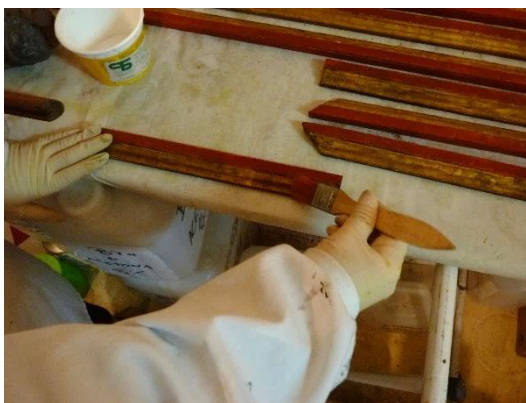
Figura 173 - Aplicação da camada de proteção final sobre a moldura interior

Relativamente à moldura interior, foi aplicada uma camada de verniz final, igualmente com Paraloid B72 a 5 % em acetato de butilo por uma questão de compatibilidade e coerência (Figura 173).

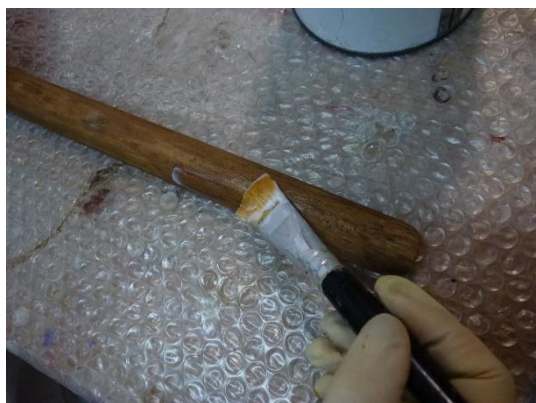
Figura 174 - Aplicação da cera microcristalina a pincel

Quanto à moldura exterior e vara, por não possuírem camada polícroma, foi dado o acabamento com cera microcristalina⁹⁵, um bálsamo suave e esbranquiçado, aplicado diretamente sobre o suporte em camadas finas (Figura 174). Após a sua aplicação, esta foi polida através de um pano de microfibras (Figura 175) que, simultaneamente, homogeneizou a superfície, conferindo um acabamento mate devido à refração difusa da luz (Nicolaus, 1999).

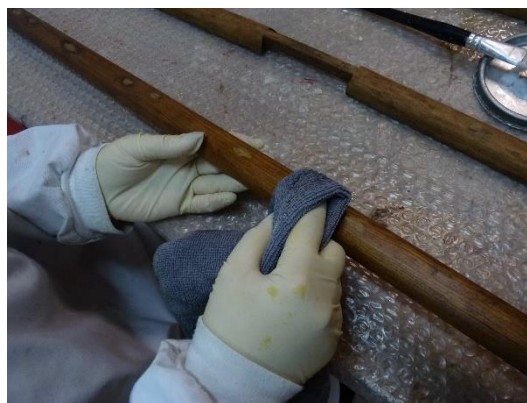
Figura 175 - Polimento da superfície, após a aplicação da cera microcristalina

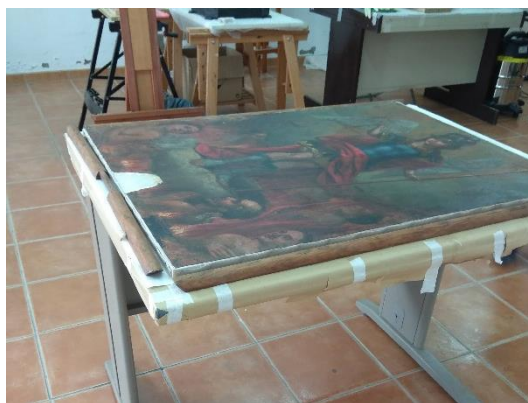
Figura 176 - Seleção e ordenação dos elementos da moldura exterior

Com as pinturas engradadas e a superfície pictórica protegida com papel de silicone por baixo, selecionaram-se as partes da moldura interior correspondente e colocaram-se por ordem, juntamente com a moldura exterior (Figura 176).

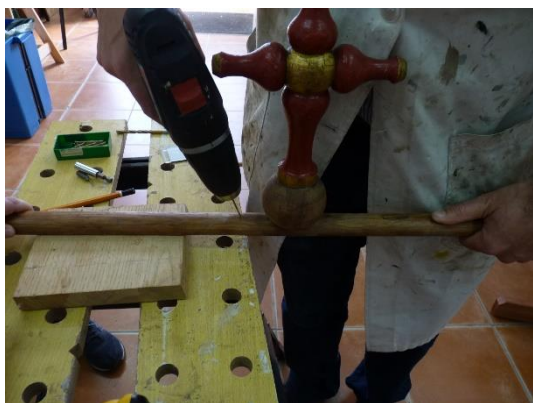
Figura 177 - Perfuração da madeira com berbequim

Primeiramente, uniu-se a moldura exterior à lateral da grade com parafusos de aço inoxidável⁹⁶, sem causar qualquer interferência com as telas. Para isso, após um teste prévio, fizeram-se as furações na moldura com um berbequim com uma broca fina de modo a marcar o caminho para o parafuso (Figura 177). Este processo impede a madeira de estalar aquando da colocação do parafuso.

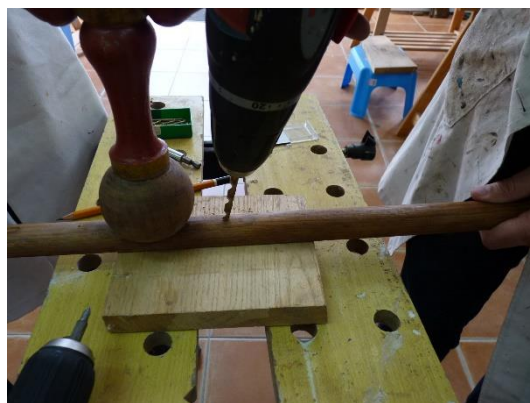
Figura 178 - Processo de escarear o orifício para os parafusos

A abertura deste orifício foi escareada com uma broca de maior espessura para que a cabeça do parafuso entre no suporte, ficando ao nível da peça onde se vai inserir e não criar relevos na superfície (Figura 178).

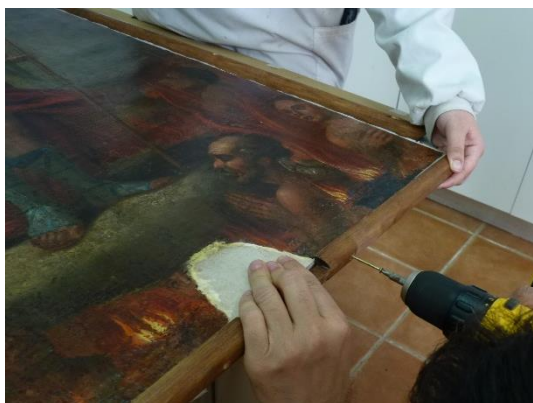
Figura 179 - Colocação dos parafusos com aparafusadora

De seguida os parafusos foram colocados com uma aparafusadora (Figura 179), sendo o aperto final conferido mecanicamente com recurso a uma chave de estrela (Figura 180).

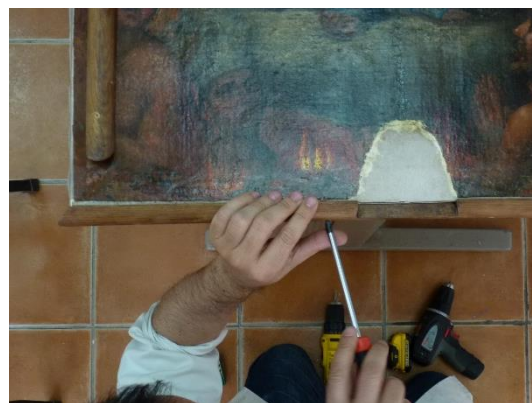
Figura 180 - Aperto final com recurso a chave de estrela

⁹⁶ Com 3 mm de diâmetro e 40 mm de comprimento, de modo a fixar corretamente cada elemento da moldura exterior à grade. A constituição do material previne a sua oxidação e, consequentemente, os efeitos negativos sobre o suporte lenhoso causados pelos anteriores elementos metálicos.

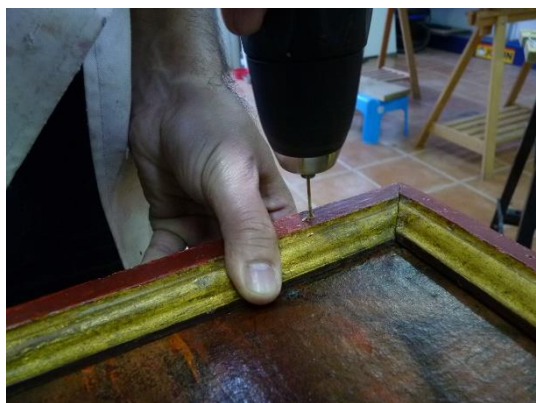
Figura 181 - Perfuração da madeira com berbequim e broca fina

Deste modo, os pregos foram colocados com um martelo num orifício previamente realizado com o berbequim e uma broca fina⁹⁸ (Figura 181), penetrando na estrutura com o auxílio de um punção para não criar relevos à superfície e garantir a correta fixação entre os elementos (Figura 182). A preservação do suporte têxtil original foi assegurada pela colocação dos elementos metálicos o mais encostados à moldura exterior, sobre o friso vermelho, logo,

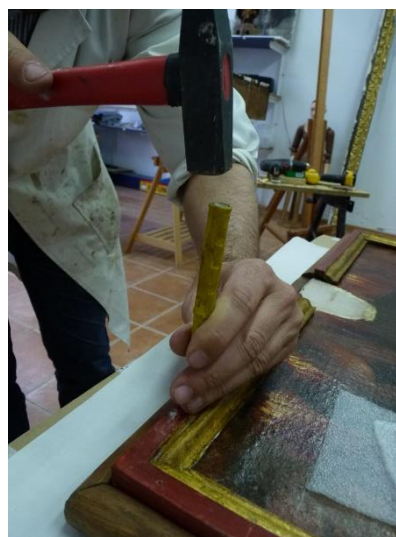
Figura 182 - Colocação dos pregos com martelo e punção

⁹⁷ Igualmente inoxidáveis, com 1 mm de diâmetro e 20 mm de comprimento.

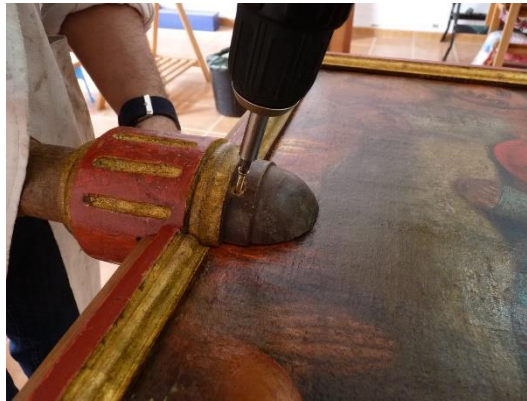
Figura 183 - Fixação do ornato de ligação da moldura à vara com parafusos

Por fim, a fixação do ornato de ligação entre a moldura e a vara foi realizada igualmente com parafusos¹⁰⁰, fixos diretamente à trave inferior da grade (Figura 183). O processo de aplicação dos parafusos foi similar ao seguido anteriormente com a moldura exterior, sendo que as telas originais não estiveram expostas ao risco de perfuração.

¹⁰⁰ Estes já com 3,5 mm de diâmetro e 50 mm de comprimento, para uma fixação eficaz do ornato à grade e conferir-lhe uma maior estabilidade.

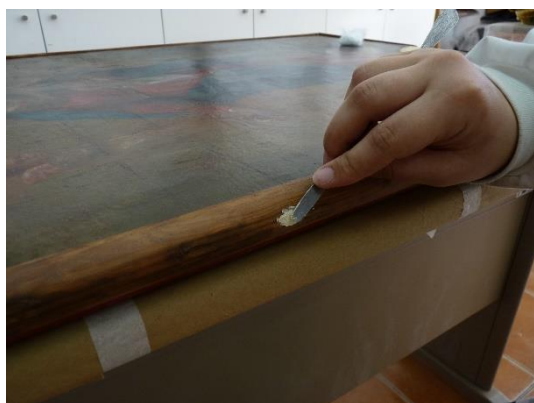
Figura 184- Aplicação da pasta de preenchimento com espátula

Finalizada a montagem do conjunto, foram efetuados os preenchimentos das aberturas para a colocação dos parafusos com pasta de papel ao nível do suporte e com *modostuc* ao nível da camada de preparação, para que estes não ficassem à vista (Figura 184). Deste modo, foi-lhe devolvida a sua leitura estética com posterior reintegração, após ter sido restabelecido o seu valor funcional aquando da montagem do conjunto.

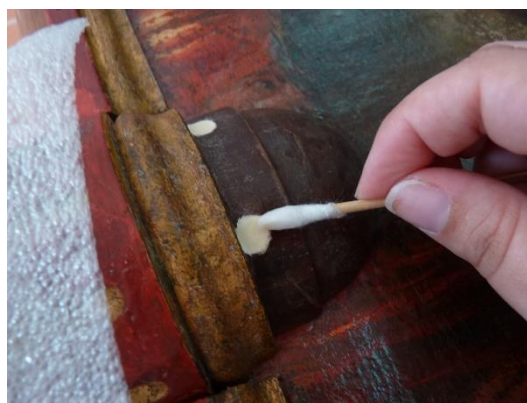
Figura 185 - Nivelamento da pasta de preenchimento aplicada sobre o ornato

A realização dos preenchimentos seguiu os pressupostos anteriores, com o mesmo modo de aplicação, o respeito pelos tempos de secagem das pastas e posterior nivelamento (Figura 185).

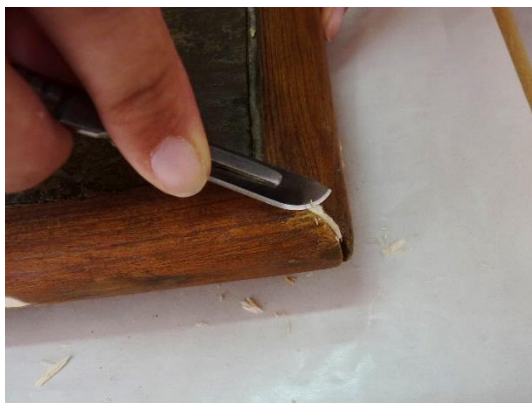
No seguimento da montagem do conjunto, verificaram-se desajustes no encaixe das várias peças, mais precisamente, espaçamentos em algumas zonas de união dos cantos da moldura exterior e entre as duas molduras. Uma vez que se tratava de falhas de dimensões relativas, houve a necessidade de as preencher para evitar a acumulação de matéria orgânica e estabilizar a estrutura a longo prazo.

Figura 186 - Recorte da balsa à face do suporte original

Após a secagem do adesivo, cortaram-se os excedentes de balsa, com recurso a um bisturi, ao mesmo nível que o suporte original, com o devido cuidado para não causar nenhum dano à obra (Figura 186). Assim, garantiu-se o seu nivelamento, sem necessidade de preenchimentos posteriores, ficando a balsa à vista tal como a madeira, devidamente reintegrada (Figura 187).

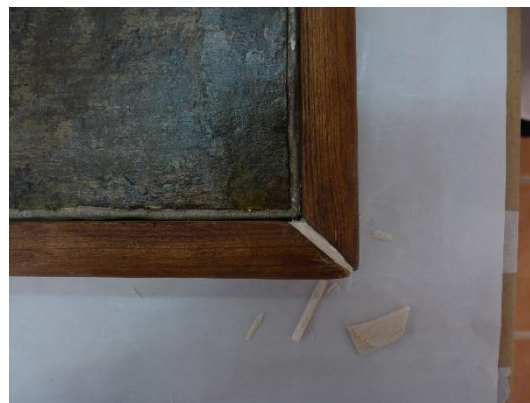
Figura 187 - Pormenor do preenchimento com balsa na zona de encaixe da moldura exterior

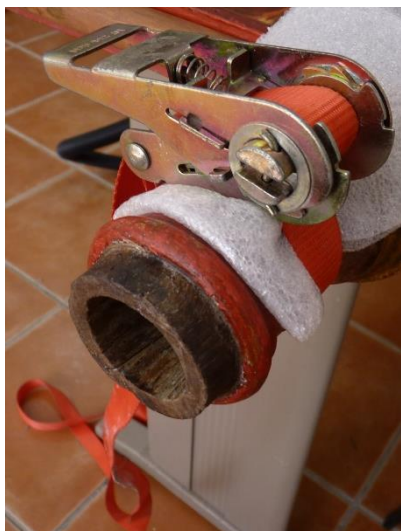
Na fratura no ornamento de encaixe entre a vara e a moldura, por se localizar numa zona de grande fragilidade e sujeita a movimentações constantes, foi necessário aplicar uma pasta de preenchimento com maior resistência, garantindo uma estabilidade superior do que apenas fixa com um adesivo.

Figura 188 - Pormenor da cinta de aperto ao redor da estrutura a preencher

Para que a união do suporte fosse corretamente executada, colocou-se uma cinta de aperto à volta da estrutura, devidamente protegida com papel isolante (Figura 188). De seguida, a balsite foi aplicada a espátula, tendo o cuidado de remover os excedentes de pasta, preenchendo só a área fragilizada (Figura 189).

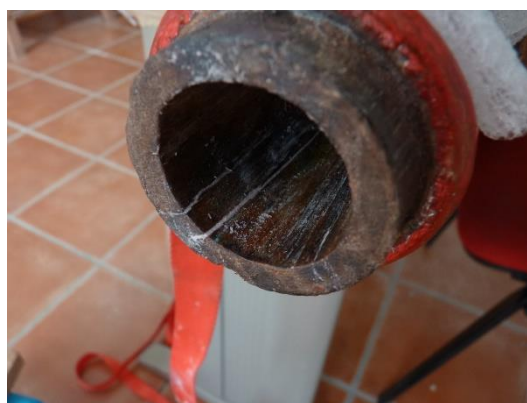
Figura 189 - Pormenor da fratura após o seu preenchimento com balsite

Só após a secagem total da balsite é que a cinta foi removida. Este preenchimento, com vista à estabilidade estrutural da peça, foi realizado apenas após a montagem da bandeira uma vez que assim se poderia testar melhor o encaixe e pelo facto de o elemento se encontrar fixo à estrutura – não corria o risco de queda ou de uma má ligação. A coloração adquirida pela balsite após a sua secagem não carecia de reintegração, ficando também o preenchimento numa zona não visível.

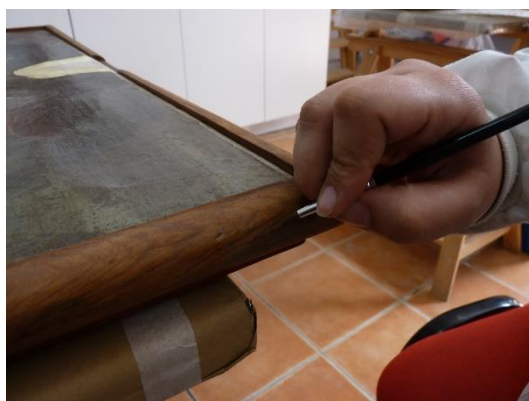
Figura 190 - Reintegração cromática da pasta de preenchimento na moldura exterior

A reintegração cromática dos preenchimentos após o emolduramento foi executada de forma similar ao que foi descrito no anterior tópico 4.2.3.8. Sobre as pastas de preenchimento utilizaram-se tintas acrílicas, aplicadas exclusivamente na área de lacuna (Figura 190).

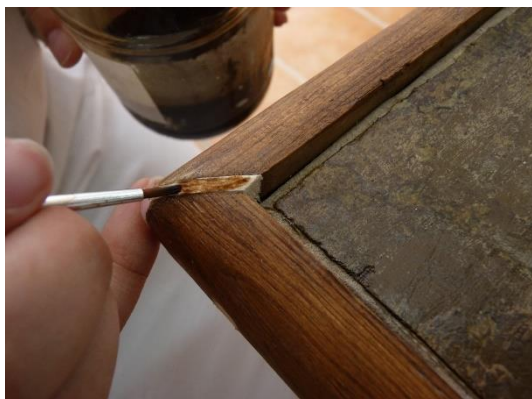
Figura 191 - Processo de reintegração cromática da balsa

A balsa foi escurecida com a mesma solução de *vieux-chêne* (Figura 191), sendo deixada à vista e devidamente tonalizada. Por se tratar de uma madeira mais clara, foram aplicadas

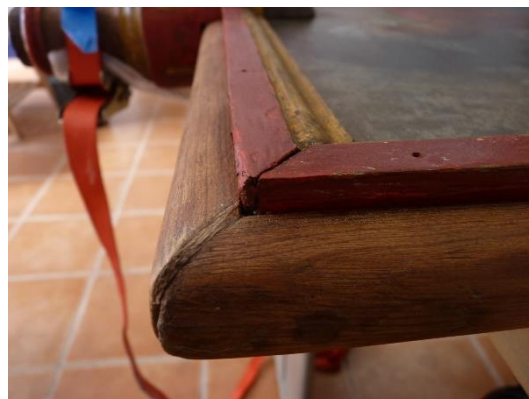
Figura 192 - Pormenor da balsa tonalizada, inserida na moldura exterior

mais camadas da solução corante para garantir uma observação da obra sem discrepâncias ao nível estético, como se pode visualizar na Figura 192.

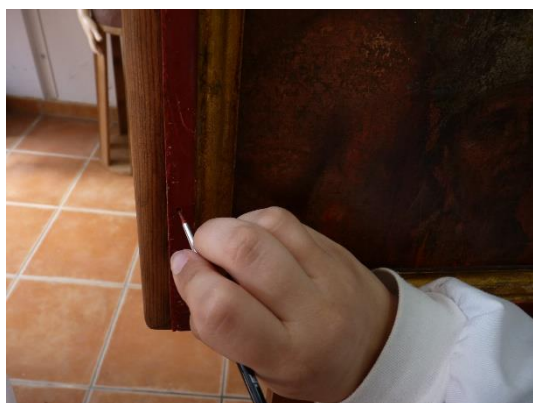
Figura 193 - Reintegração dos pregos ao tom vermelho da moldura interior

Quanto à moldura interior e às perfurações efetuadas após a montagem do conjunto, não foram realizados preenchimentos, assumindo assim as furações como necessárias para a correta preservação da obra, ainda que intrusivas para com o suporte lenhoso. No entanto, não foi encontrada outra alternativa, sendo deixados os orifícios à vista, e os pregos foram reintegrados ao tom do vermelho da moldura para reduzir o seu impacto visual (Figura 193). A Figura 194 apresenta o resultado final deste procedimento.

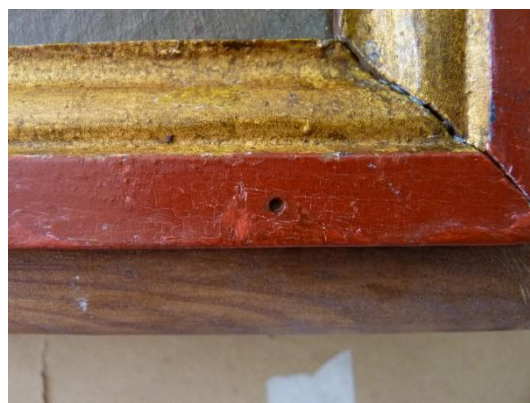
Figura 194 - Pormenor do orifício de um dos pregos com a reintegração concluída

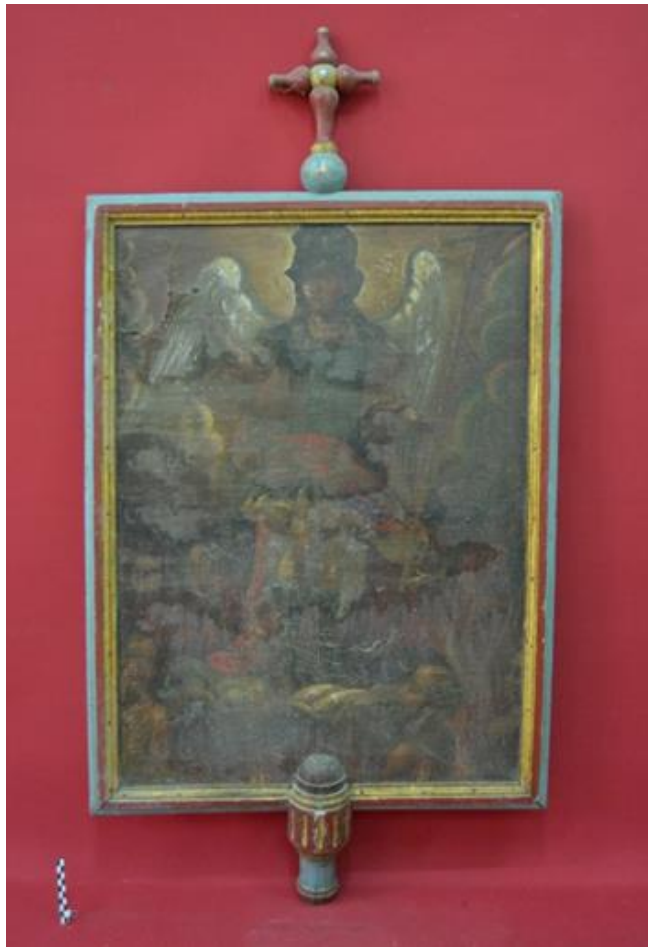
Figura 197 - Bandeira processional: *São Miguel Arcanjo*, antes da intervenção de conservação e restauro

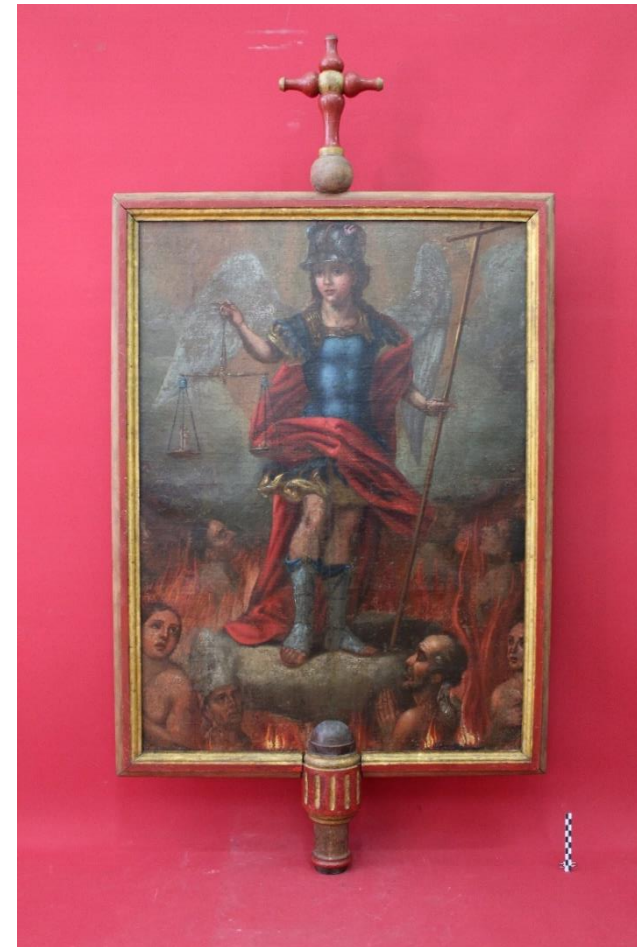
Figura 198 - Bandeira processional: *São Miguel Arcanjo*, após intervenção de conservação e restauro

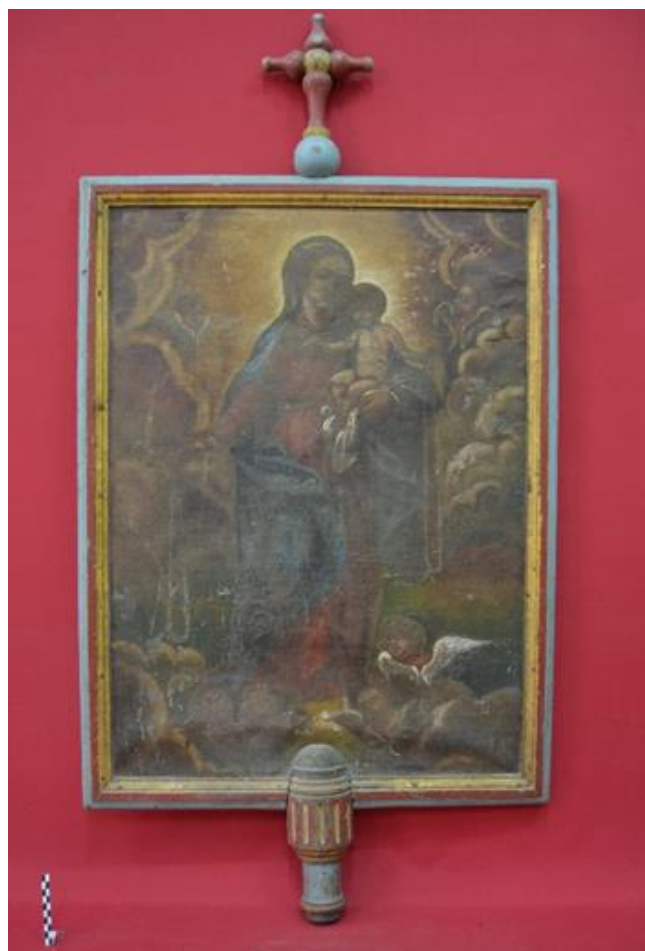
Figura 199 - Bandeira processional: *Nossa Senhora do Rosário*, antes da intervenção de conservação e restauro

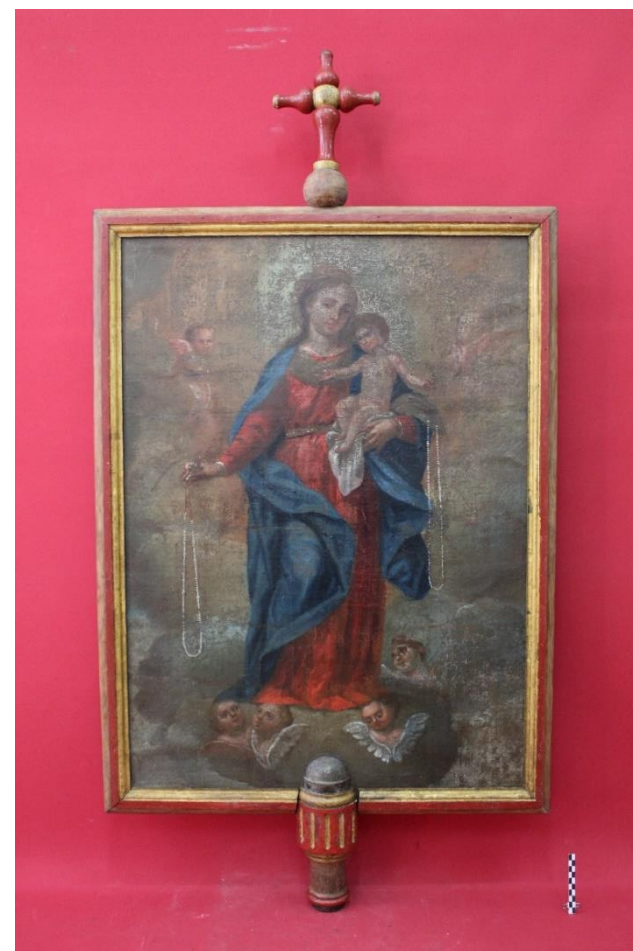
Figura 200 - Bandeira processional: *Nossa Senhora do Rosário*, após intervenção de conservação e restauro
